# **RELATÓRIO DE INTERRUPÇÃO POR SITUAÇÃO DE EMERGÊNCIA**

**Período do Evento: 01/01/2025 a 02/01/2025**

Documento: RISE\_01\_02\_Janeiro\_2025\_ARLAG

## **LAUDO METEOROLÓGICO DE EVENTO CLIMÁTICO 01 a 02 de janeiro de 2025**

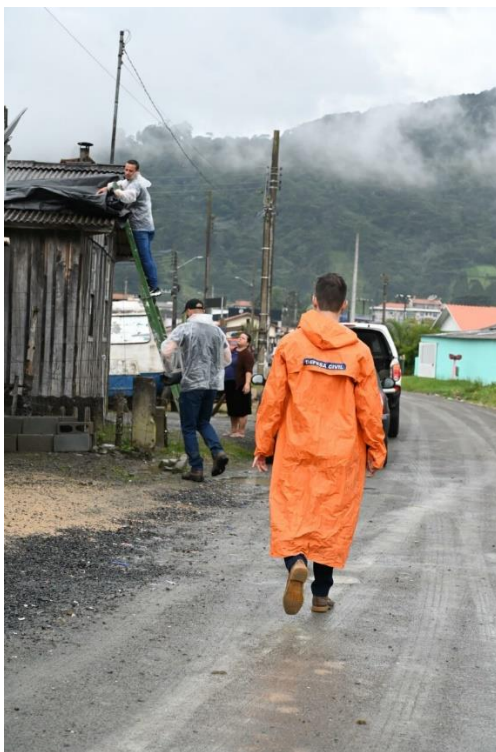
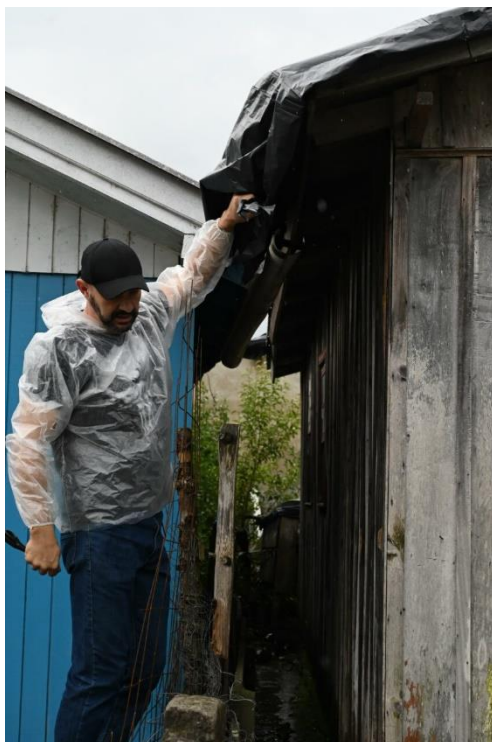
Urubici registra chuva de granizo nesta quarta-feira; veja imagens

Desta vez foi a cidade de Urubici, na Serra catarinense, que sofreu com chuva de granizo. Moradores de diversos bairros do município relataram a queda de grandes pedras de gelo durante a tarde desta quarta-feira (1º de janeiro).

A Defesa Civil do município informou que a região mais afetada foi o Verde Vale. Além disso, entre 20 e 30 casas foram visitadas pela equipe e mais de 300 metros de lona distribuídos para os atingidos. O prefeito de Urubici, Leandro Corrêa, acompanhou todo o trabalho:

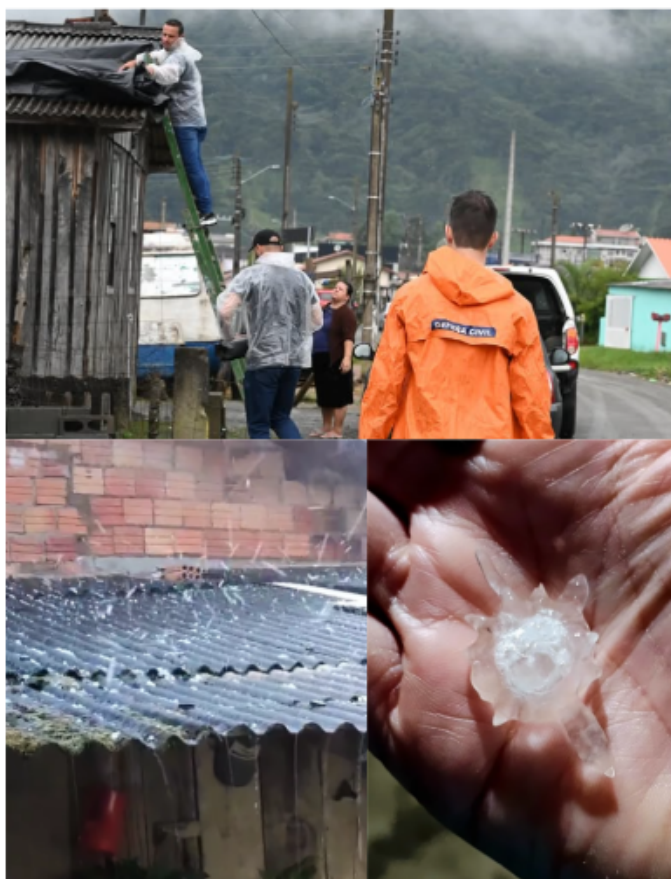
Figura 12: Notícias dos impactos das condições climáticas severas no município de Urubici sob concessão da CELESC durante os dias do evento.

As notícias relatam a ocorrência de chuvas intensas com granizo no município de Urubici, com potencial para transtornos na rede de distribuição elétrica.

**prefeituradeurubici** A chuva de granizo e o vento forte destelharam algumas casas no município. A Defesa Civil está nas ruas, colocando lonas e fazendo levantamento do que será necessário para recolocar tudo em ordem o quanto antes.
