RELATÓRIO DE INTERRUPÇÃO POR SITUAÇÃO DE EMERGÊNCIA

Período do Evento: 22/05/2025

Documento: RISE_22_Maio_2025_ARSMO

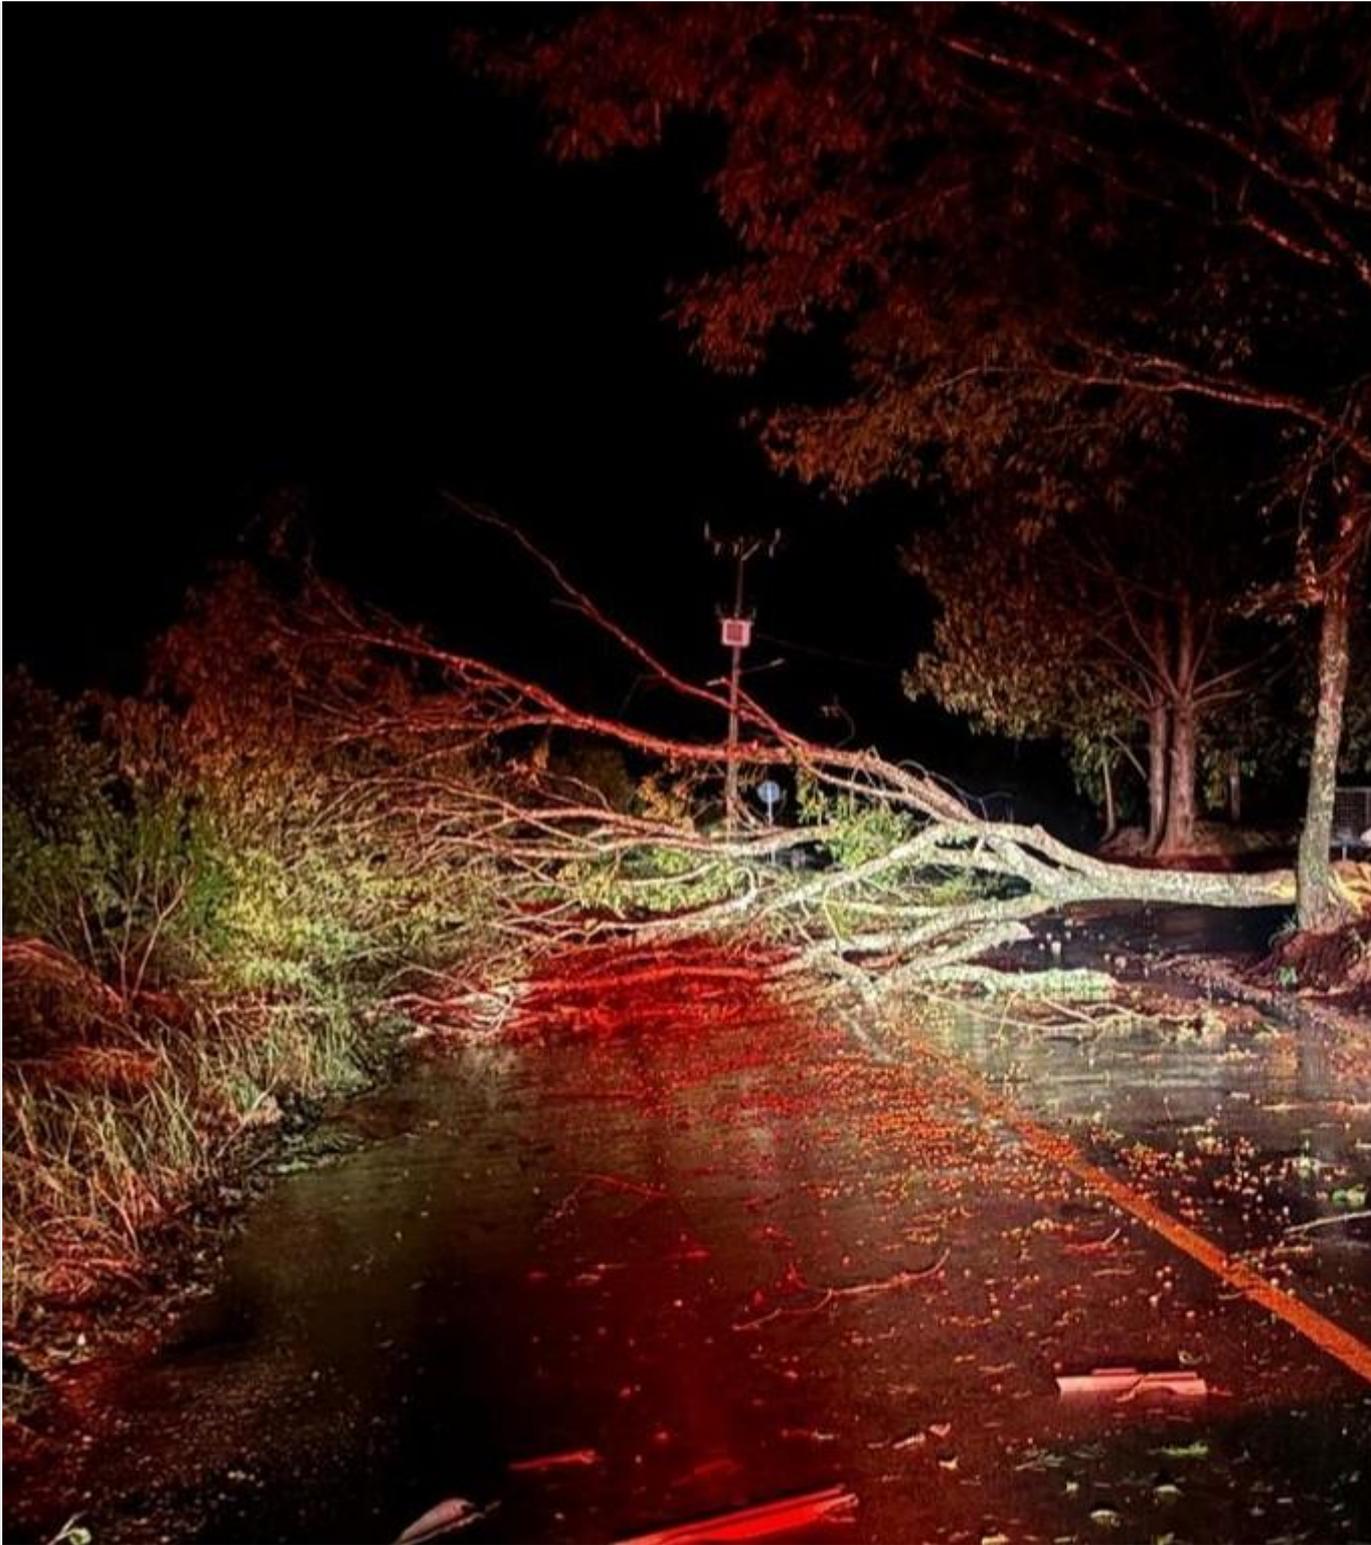
Chuva deixa moradores ilhados e provoca queda de árvores em SC — Foto: Corpo de Bombeiros/Divulgação

Em São Miguel do Oeste, os bombeiros resgataram moradores ilhados após alagamentos em bairros. Também houve danos na rede elétrica e pluvial por causa dos fortes ventos e chuva com granizo.

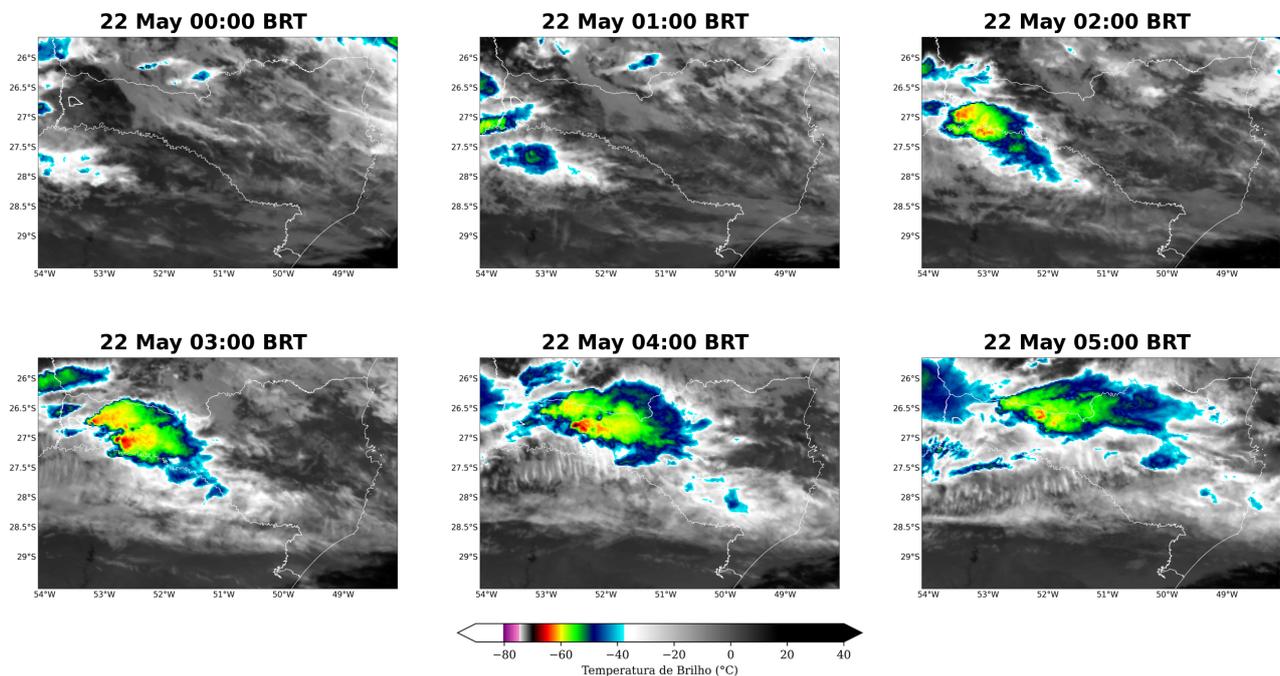
Figura 2: Imagens realçadas do satélite GOES-19 das 00 BRT até 05 BRT (a cada 1 hora) para o dia 22 de Maio.

Na madrugada e manhã do dia 22 de Maio (Figuras 2-3), nota-se a presença de nuvens médias e profundas no estado do estado com potencial para tempo severo associado à chuvas intensas, raios e fortes rajadas de vento. Especificamente na madrugada, entre 02 e 04 BRT, nuvens com alto potencial para tempestade atuaram no município de São Miguel do Oeste.

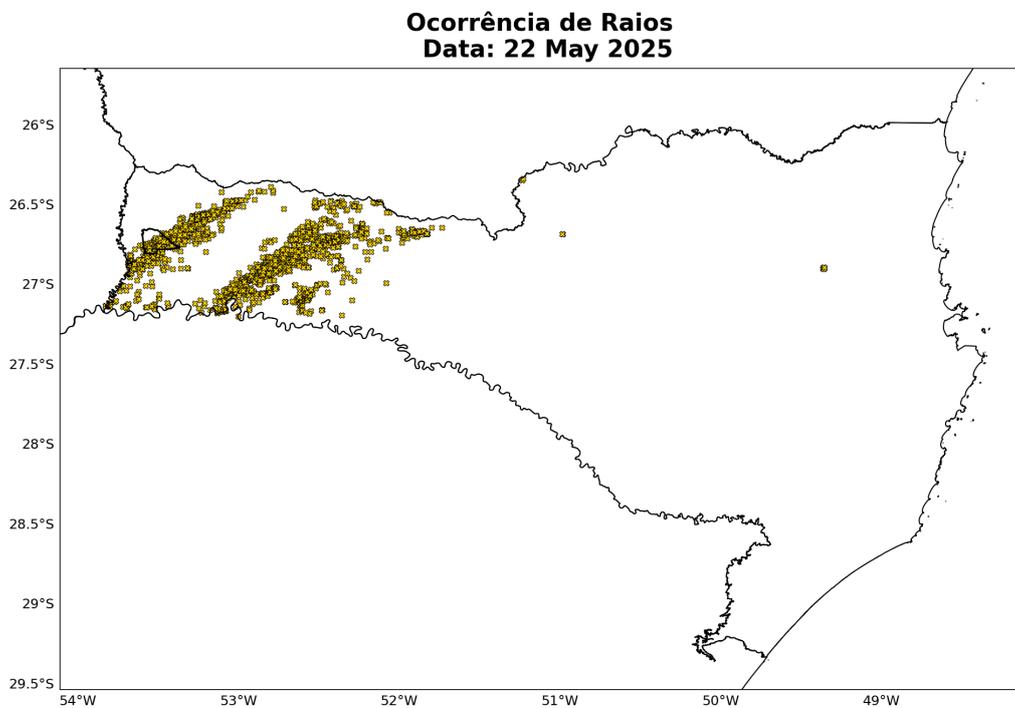
Figura 4: Ocorrências de descargas atmosféricas nuvem-solo detectadas pelo sistema Earth Networks para o dia 22 de Maio sobre a área de concessão da CELESC.

Na madrugada e manhã do dia 22 de Maio (Figura 4) houve registro de raios no oeste do estado, afetando o município de São Miguel do Oeste.

A Tabela 1 indica o total de raios para o município de interesse durante todo o evento. Houve registro de 72 raios.

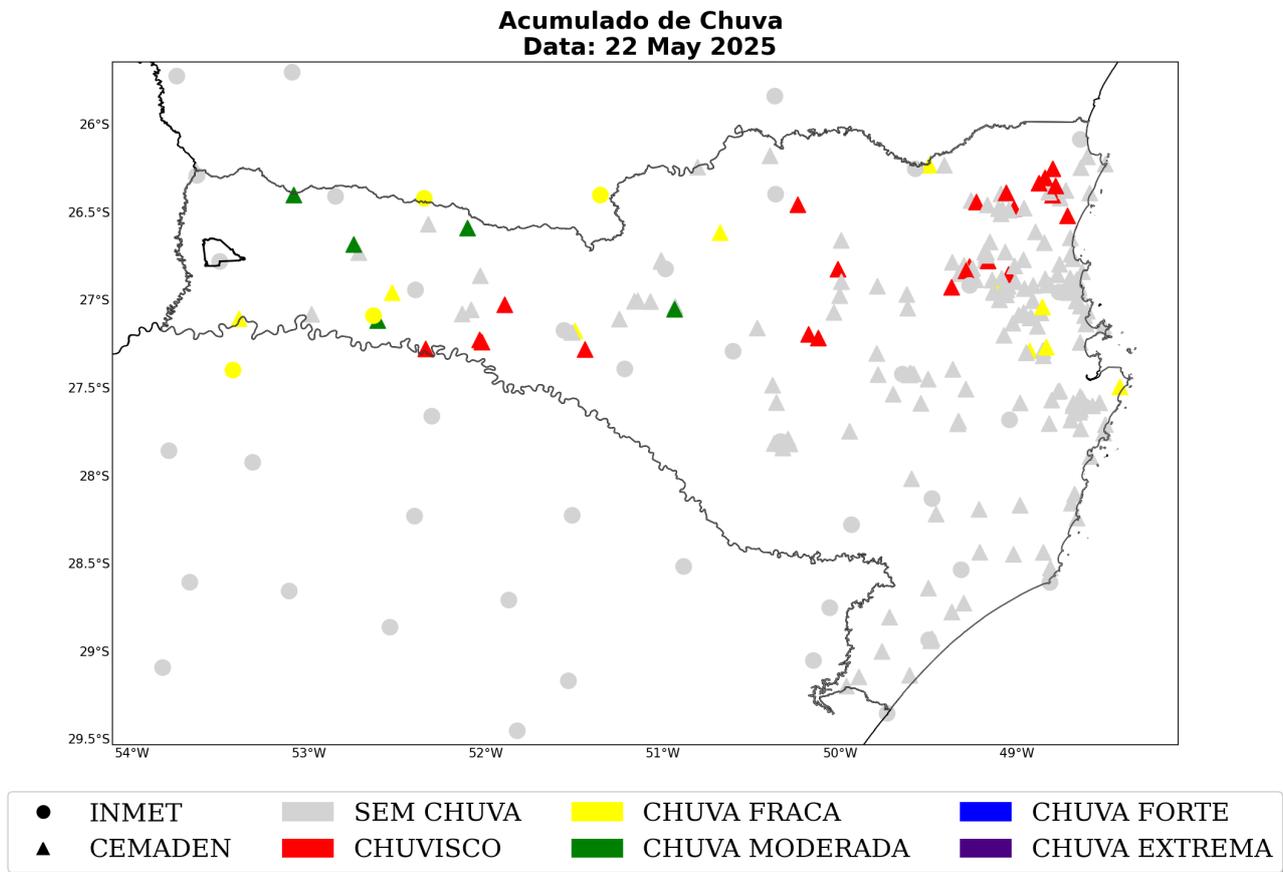
Figura 5: Acumulado diário de precipitação sobre a área de concessão da CELESC para o dia 22 de Maio, baseado nas estações meteorológicas do INMET e CEMADEN.

No dia 22 de Maio (Figura 5), os registros de chuva atingiram o limiar de chuva moderada no oeste do estado e nas proximidades do município de São Miguel do Oeste.

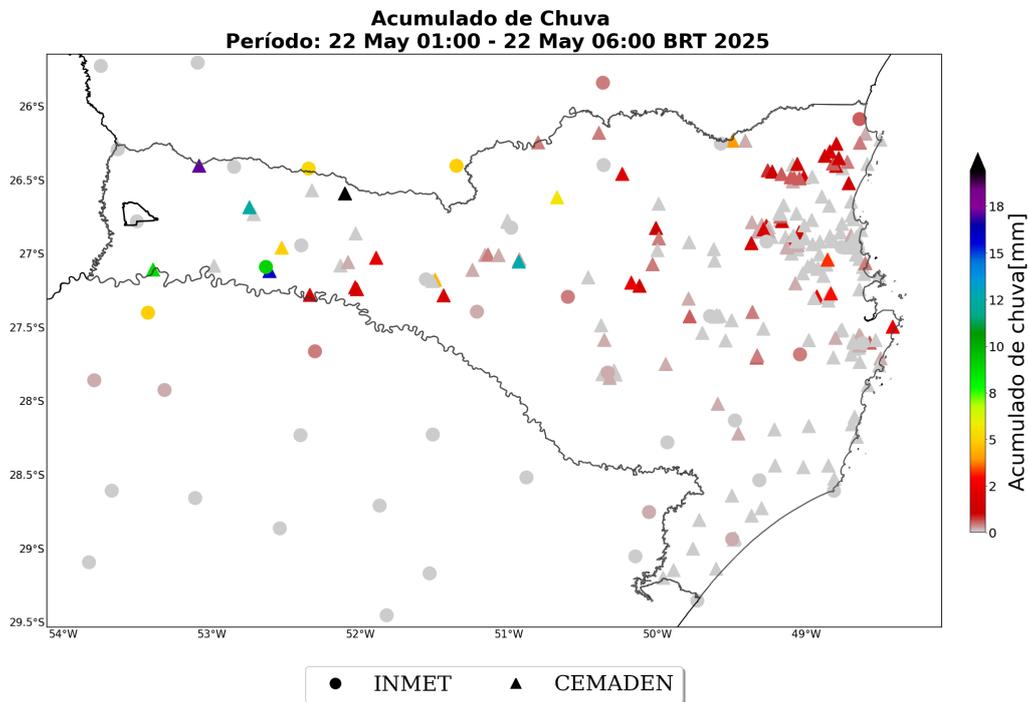
Figura 6: Acumulado de precipitação sobre a área de concessão da CELESC para o período do evento (22 de Maio de 2025), baseado nas estações meteorológicas do INMET e CEMADEN.

Os maiores acumulados de chuva para o evento de 22 de Maio de 2025 (Figura 6) ficaram concentrados no oeste do estado, na regional Chapecó, com volumes superiores a 18 mm.

A Tabela 2 mostra a chuva acumulada no período de 22 de Maio de 2025 nos municípios sob concessão da CELESC próximos a São Miguel do Oeste. Destaca-se a ocorrência de acumulados de chuva de 19 mm na regional Chapecó, no município de Abelardo Luz.

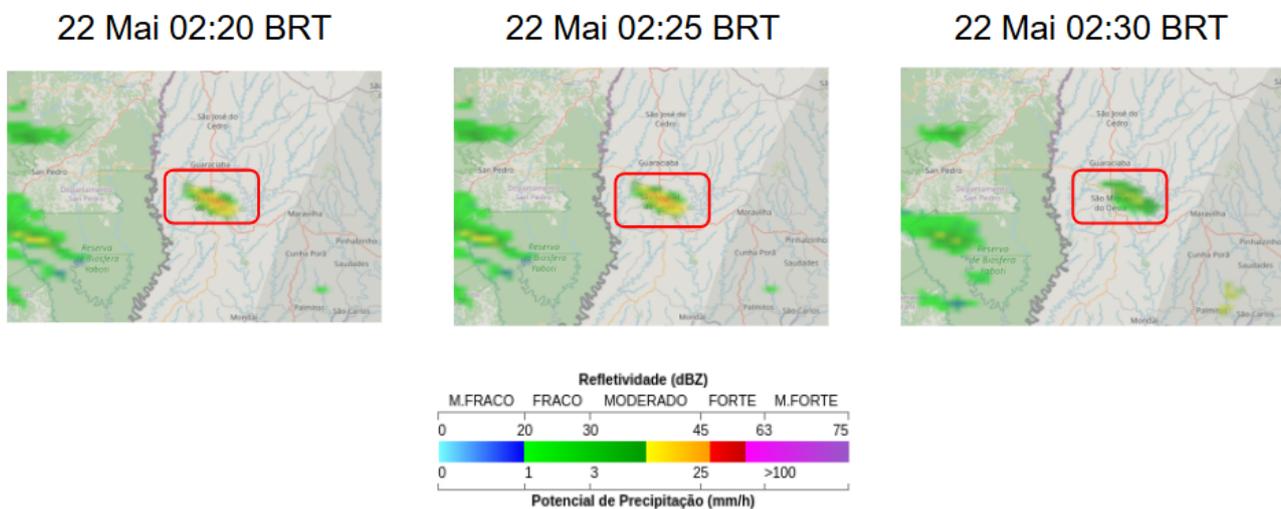
Figura 7: Imagem do radar meteorológico de Santiago - RS, proveniente da REDEMET, o qual apresenta a refletividade (dBZ) e estimativa de precipitação, das 02:20 até 02:30 BRT do dia 22 de Maio. Fonte: REDEMET.

A refletividade identificada nas imagens de radar, complementa a análise da duração e da área de abrangência do evento, uma vez que o oeste estado de Santa Catarina, apresenta baixa cobertura espacial de estações meteorológicas do INMET e do CEMADEN.

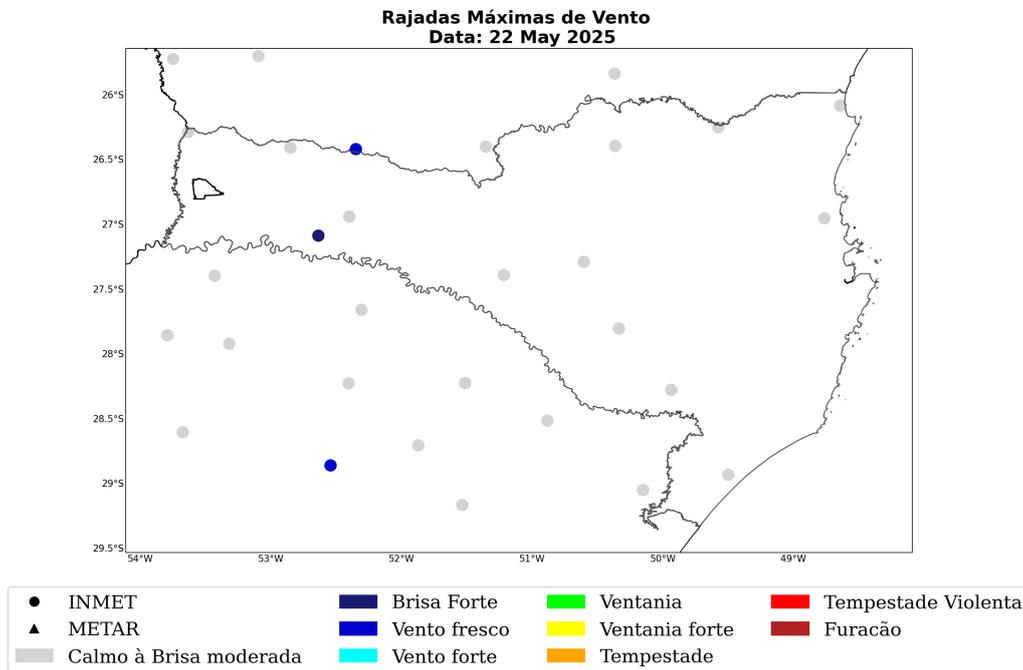
Figura 8: Máxima rajada de vento diária sobre a área de concessão da CELESC para o dia 22 de Maio, baseado nas estações meteorológicas do INMET.

No dia 22 de Maio (Figura 8), as máximas rajadas de vento registradas no oeste do estado atingiram o limiar de brisa forte.

Na Tabela 4 são apresentados os registros das máximas rajadas de vento durante o período do evento e quais os municípios e suas respectivas regionais afetadas. Destaca-se a ocorrência da máxima rajada de vento de 31 km/h no município de Chapecó, às 02 BRT do dia 22 de Maio. movimentar grandes galhos e pequenas árvores.
