RELATÓRIO DE INTERRUPÇÃO POR SITUAÇÃO DE EMERGÊNCIA

Período do Evento: 24/02/2026

Documento: RISE_24_Fevereiro_2026_ARTUB

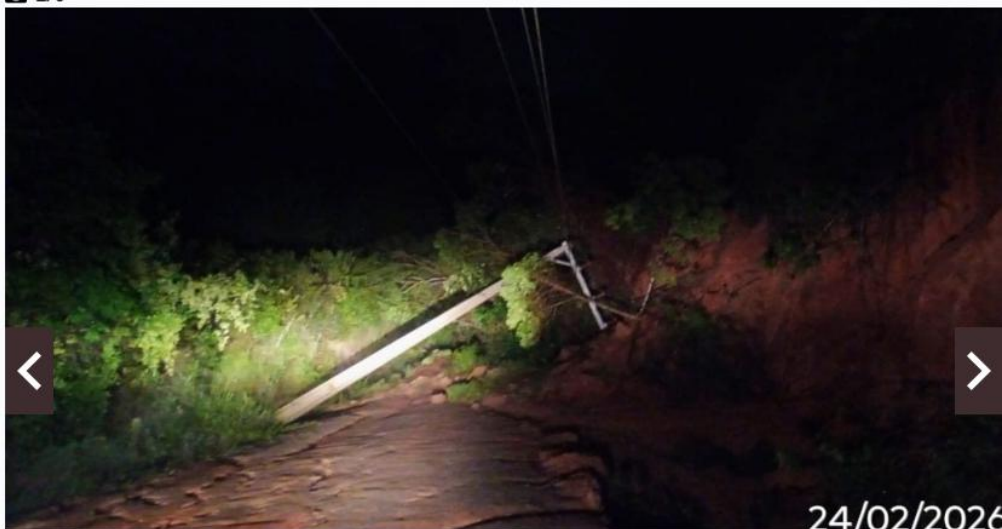
Poste de energia caiu durante noite chuvosa (Foto: Defesa Civil, Reprodução)
